改善箇所説明図 (改善対策 ATTO 3直前直左の視認性の問題)

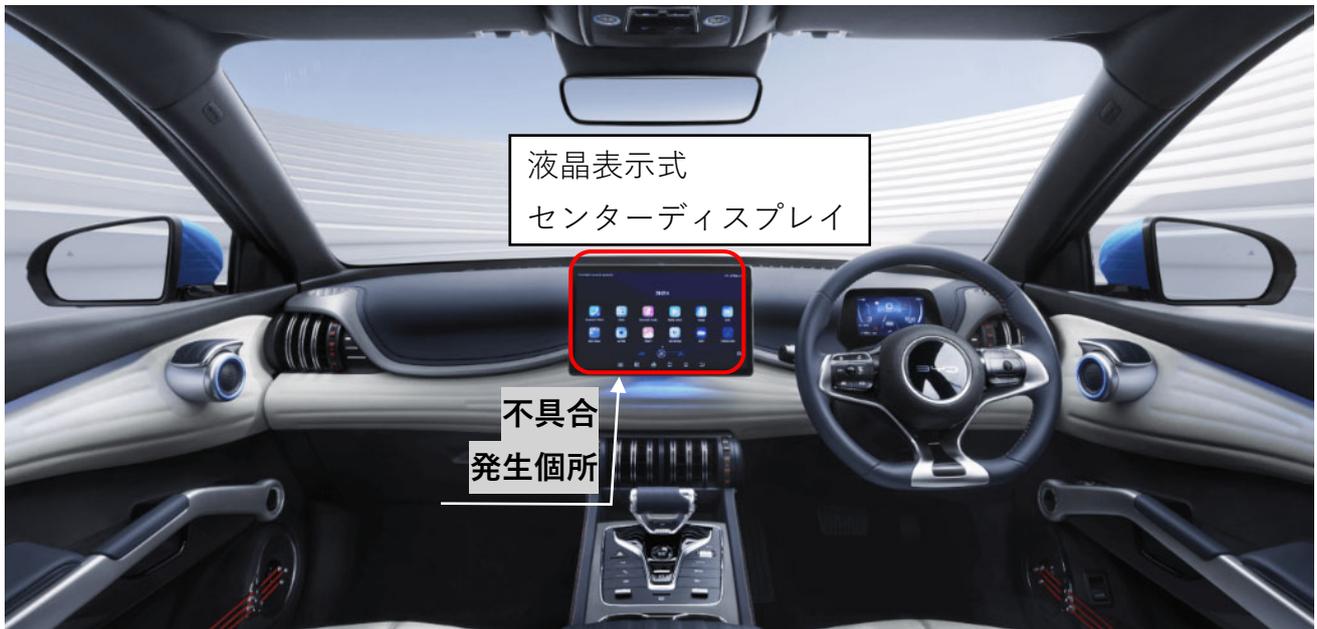
注：図中の □ 内は、プログラムを更新する部品です。

液晶表示式センターディスプレイにおいて、プログラムが不適切な為、車両を後退して駐車後に再始動して前進しようとする時、使用者が画像の操作をするまで、リヤカメラ画像が表示されたままとなり、直前直左の視認性が確保されません。

液晶表示式センターディスプレイのプログラムを、走行モードの前後の選択に自動連動し、各カメラ画像を表示させ、直前直左の視認性が確保される対策プログラムに更新します。

更新は、販売店にご入庫頂き、対策プログラムが保存されているUSBメモリを車両のUSBポートに挿入する事により実施します。

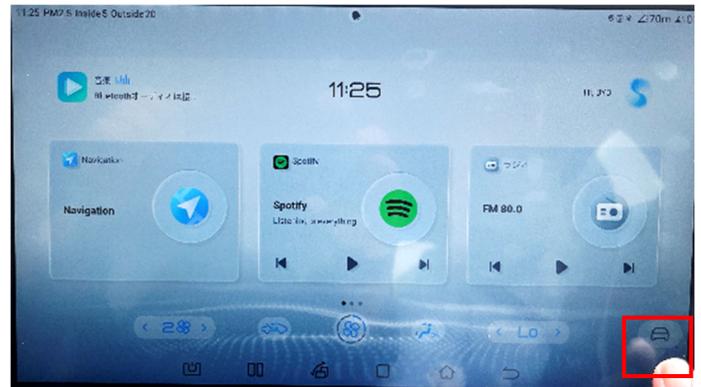
1) 「車両設定」へ遷移

ホーム画面右下部「車両設定」をクリックし、その画面へ遷移します。

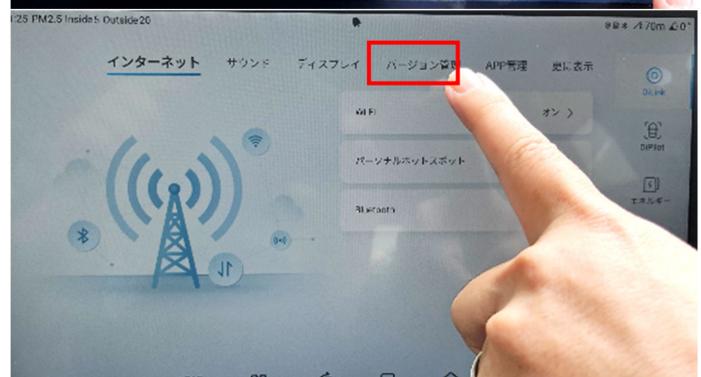
2) 「バージョン管理」タブを選択

車両設定画面で「バージョン管理」タブを選択します。

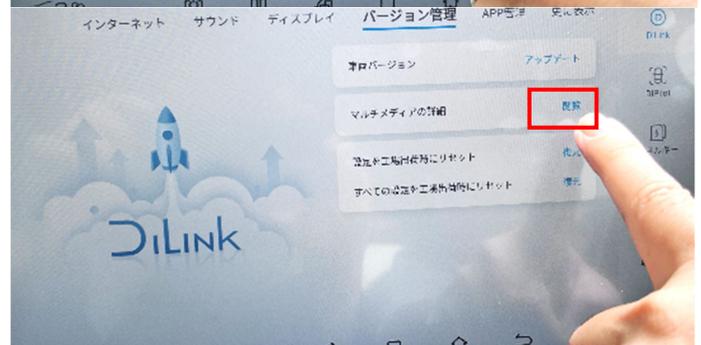
3) マルチメディアの詳細

マルチメディアの詳細右側部の「閲覧」をクリックします。

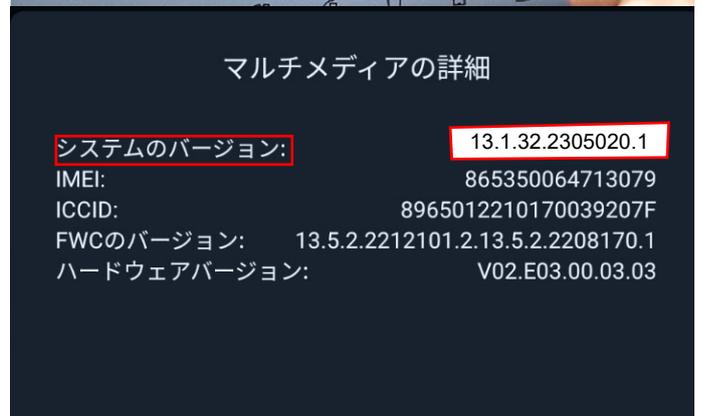
4) システムのバージョン

マルチメディアの詳細画面の「システムのバージョン：」の右側が(対策済の場合には)
13.1.32.2305020.1以降である事を確認します。
